### 第3章 白竜湖の地形地質

阿子島 功

#### 1. 地形・地質の概観——大谷地低湿地の入れものと堆積層——

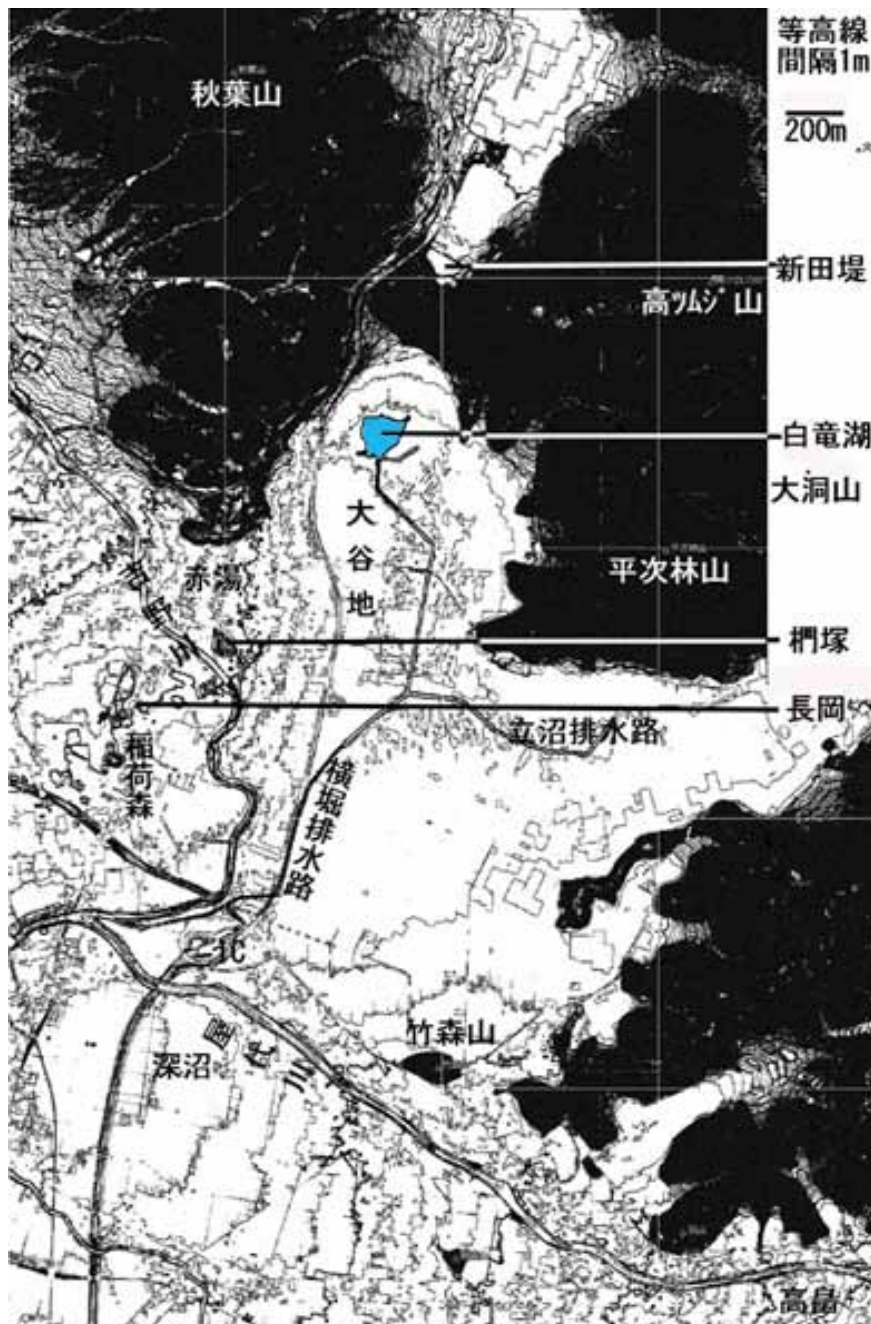
第9図 大谷地低地とその周辺の地形  
(5m 格子標高から描いた 1m 間隔等高線図)

大谷地低地は、米沢盆地の東北隅の奥まったところにある南北 5km、東西 3.5km ほどの盆地状の低湿地である。盆地北部の白竜湖付近では東西幅が 2km である。間隔 1 m 等高線図(第 9 図)でみると国道 13 号より東側が特に平坦で、そのうちでも白竜湖が最も低く、その高度は約 210m である。大谷地の西・北・東は高度 400～600m の丘陵地に囲まれている。大谷地低地は吉野川と屋代川の自然堤防によって閉塞されて形成された低湿地である。

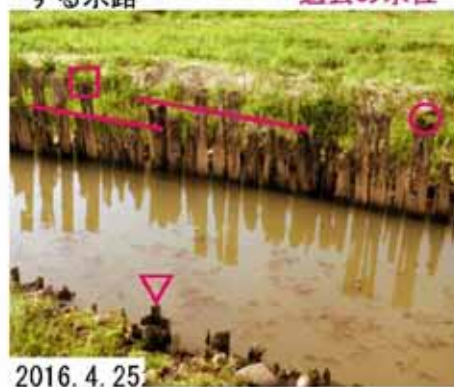
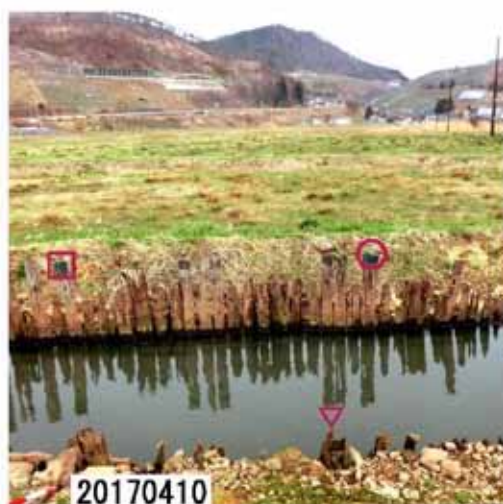
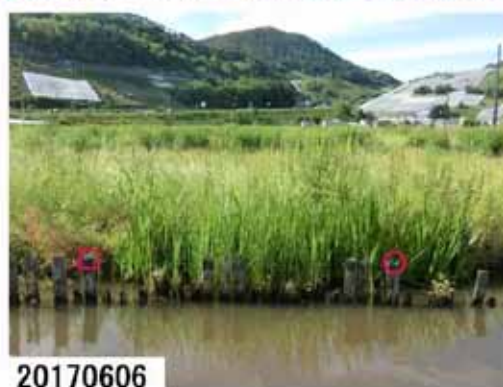
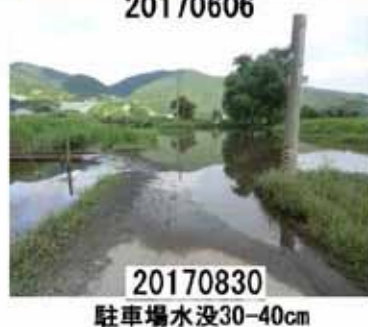
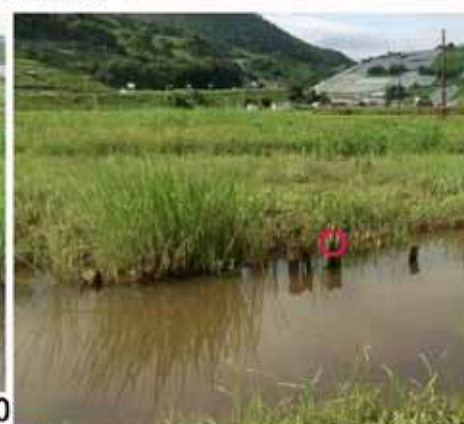
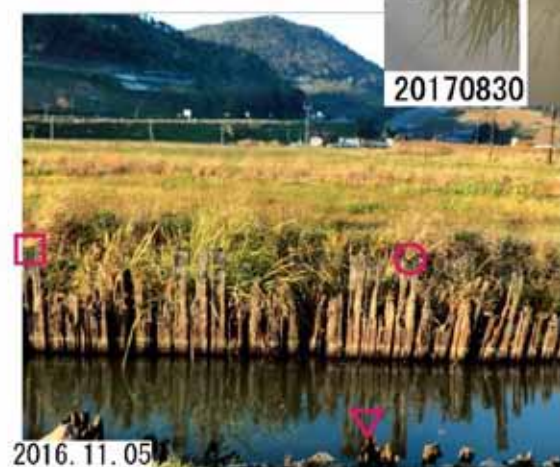
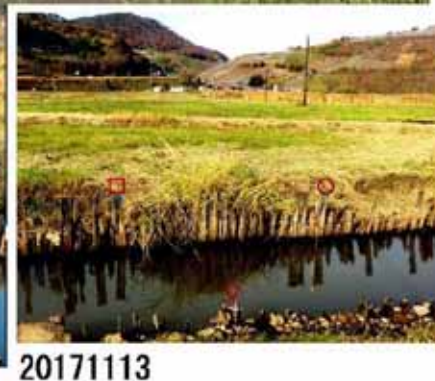
第 15 図 赤湯から白竜湖へ通じる水路①の水位の季節変化 (2016.4 ～ 2017.11)

定点 5 点の季節の水位変化を観察した。第 15 図は 2016.4.25 ~ 2017.11.13 の定点○□の写真である。○と□の 1 - 2 cm の差は計測誤差である。

田植え期には横堀排水路が閉じられ、水位が上がって横堀排水路から白竜湖に逆流する。湖岸や横堀排水路からポンプで汲み上げられた水は水田をへて湖へ還流している。(中干期をはさんで) 8月末の大雨によって、駐車場は0.3m以上湛水した。

田植えから夏の大雨期間が最高水位であり、田植え前まで・稲刈り以降は低く安定する。年間の水位の変化の幅は約0.4mである。高水位は周辺水田の水面と等しいか、わずかに低い(水田から排水できる)ように調整されている。

水路の岸の土留めだった木杭には、朽ちて生じたくびれが2つの高さに現れている(第15図左上、左下)。そのうちの低い方は現在の高水位にほぼ一致し、さらに上のくびれは過去の高い安定した水位を表しているものと考えられる。

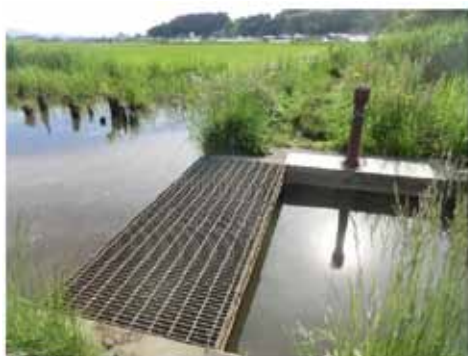
写真1 高水期 白竜湖排水水門への逆流  
(第16図⑩)2017.6.6 左手が横堀排水路

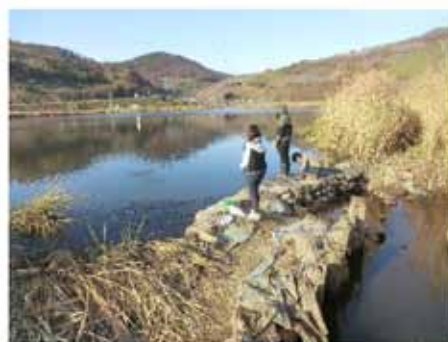
写真2 白竜湖南側の土嚢溢流堤  
2017.11.3 低水期 手前は東側排水路(第16図⑨)

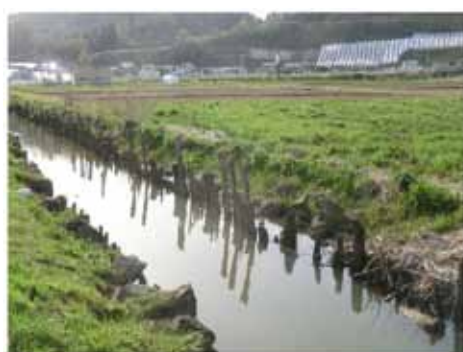
写真3 赤湯からの水路① 2017.4.25(第16図⑪)

舟付場だった湖岸や、横堀排水路や西からの水路①沿いにはかつての土留めの杭列がみられるが、裏込め土が流亡して杭列のみとなっている。おさえの石は動いていない。写真5によれば道路側には大石を積んでいるが、溝の岸は土である(土留め粗朶はみえない)。

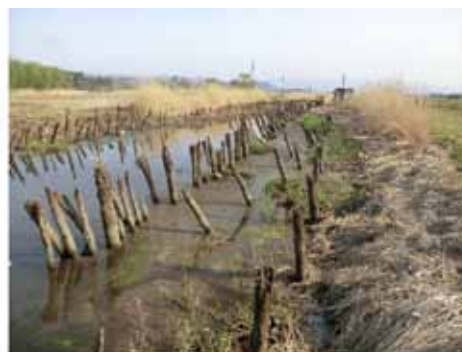
写真4 横堀排水路 2017.4.25 白竜湖直下流(第16図⑩)

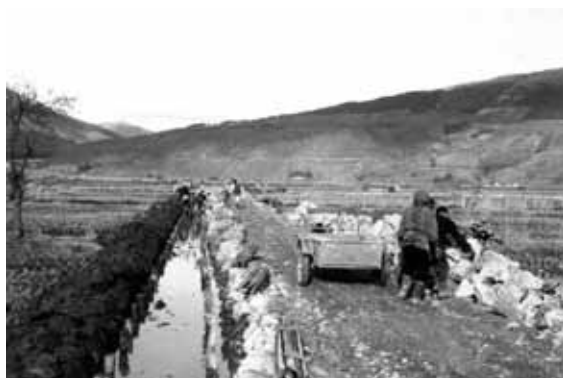
写真5 道路と水路の工事中的写真

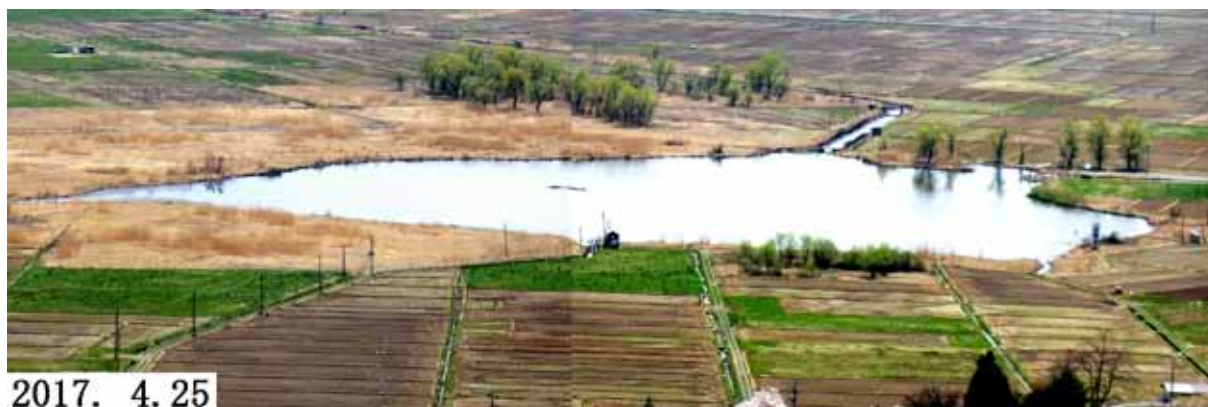
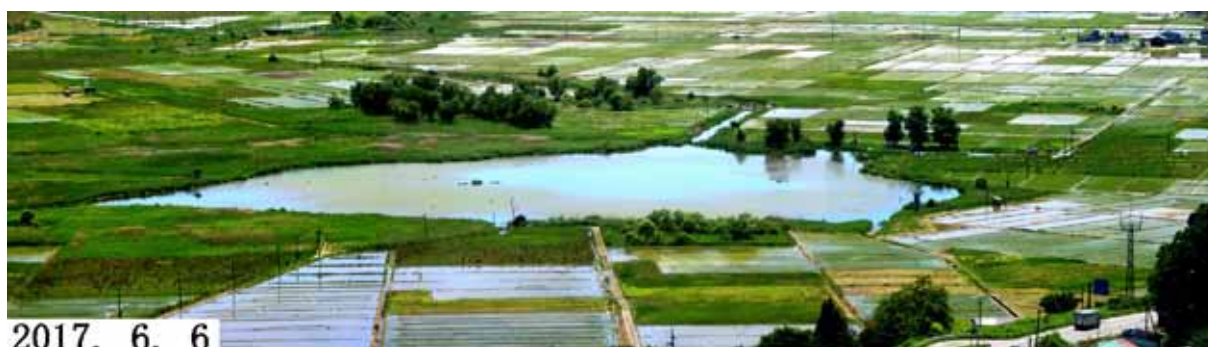
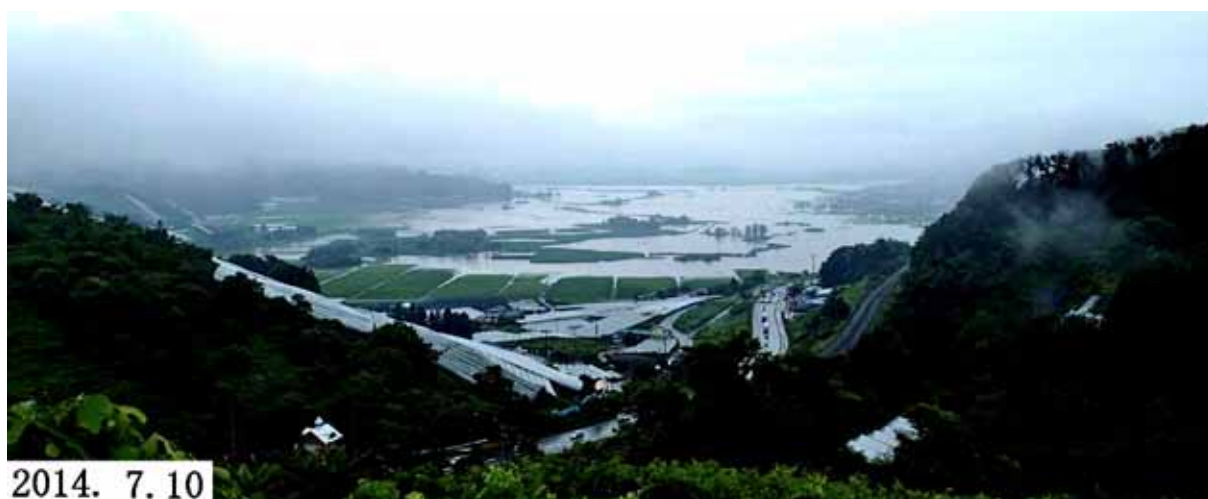
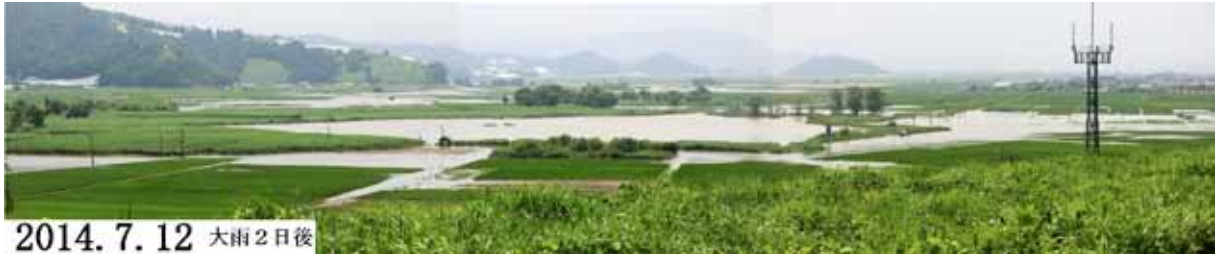
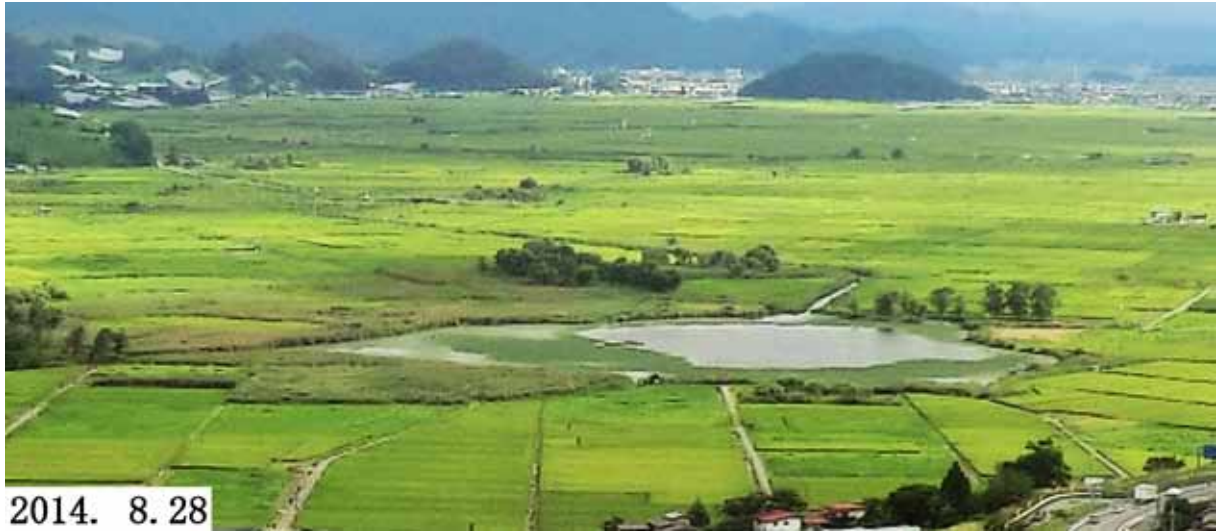
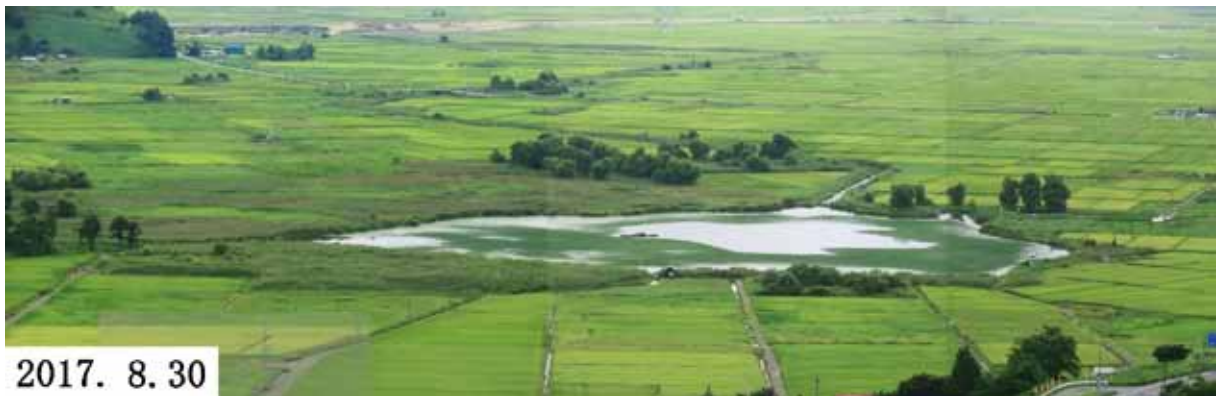
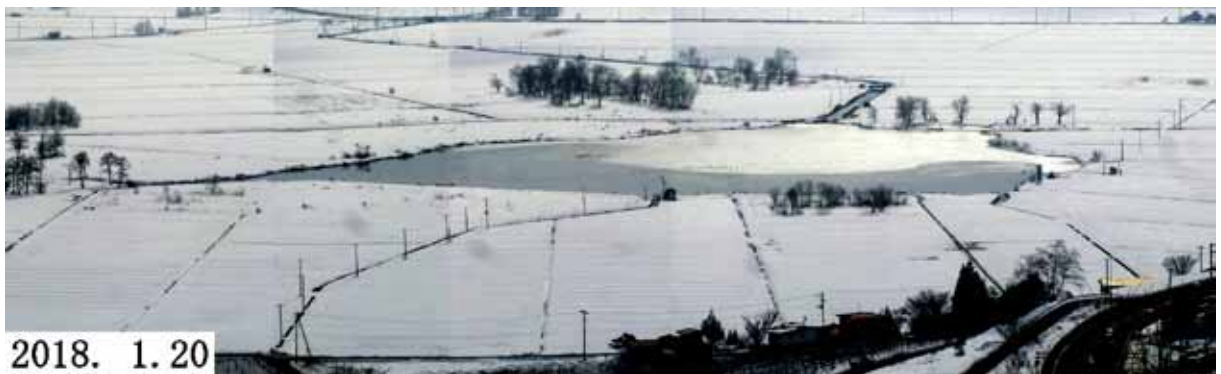
## 第 20 図 湖面の広がりと植生の通年変化

湖面の植生の通年変化をまとめると以下のようなになる。

田植え前 2017.4.25 水位上昇期 (中央の点々は人工筏)

田植え後 高水位期 (白竜湖満水・駐車場湛水 湖面にヒシ繁茂) 色調補正

2014.7.10 大雨で大谷地に湛水した状況 (南陽市赤湯市街は吉野川溢流によって浸水)

7.10 大雨で湛水 排水は早かった。

高水期 盛夏には湖面の半分（北側など）がヒシなどでおおわれる。流入口には繁茂しない。

低水位・凍結期 湖面の半分（南側）は積雪（縁に鳥類）

沿って洪水が流れた（阿子島 2015）。市街地では翌朝には水が引き、ごく薄くシルトが堆積し、乾いて埃がひどかった。大谷地低地は数日間滞水した（第 20 図）。
